SEGURIDAD y ACCESIBILIDAD

A1/ CALLES LIBRES DE OBSTÁCULOS

A2/ CARRETERAS SEGURAS

A3/ RECORRIDOS PEATONALES SEGUROS

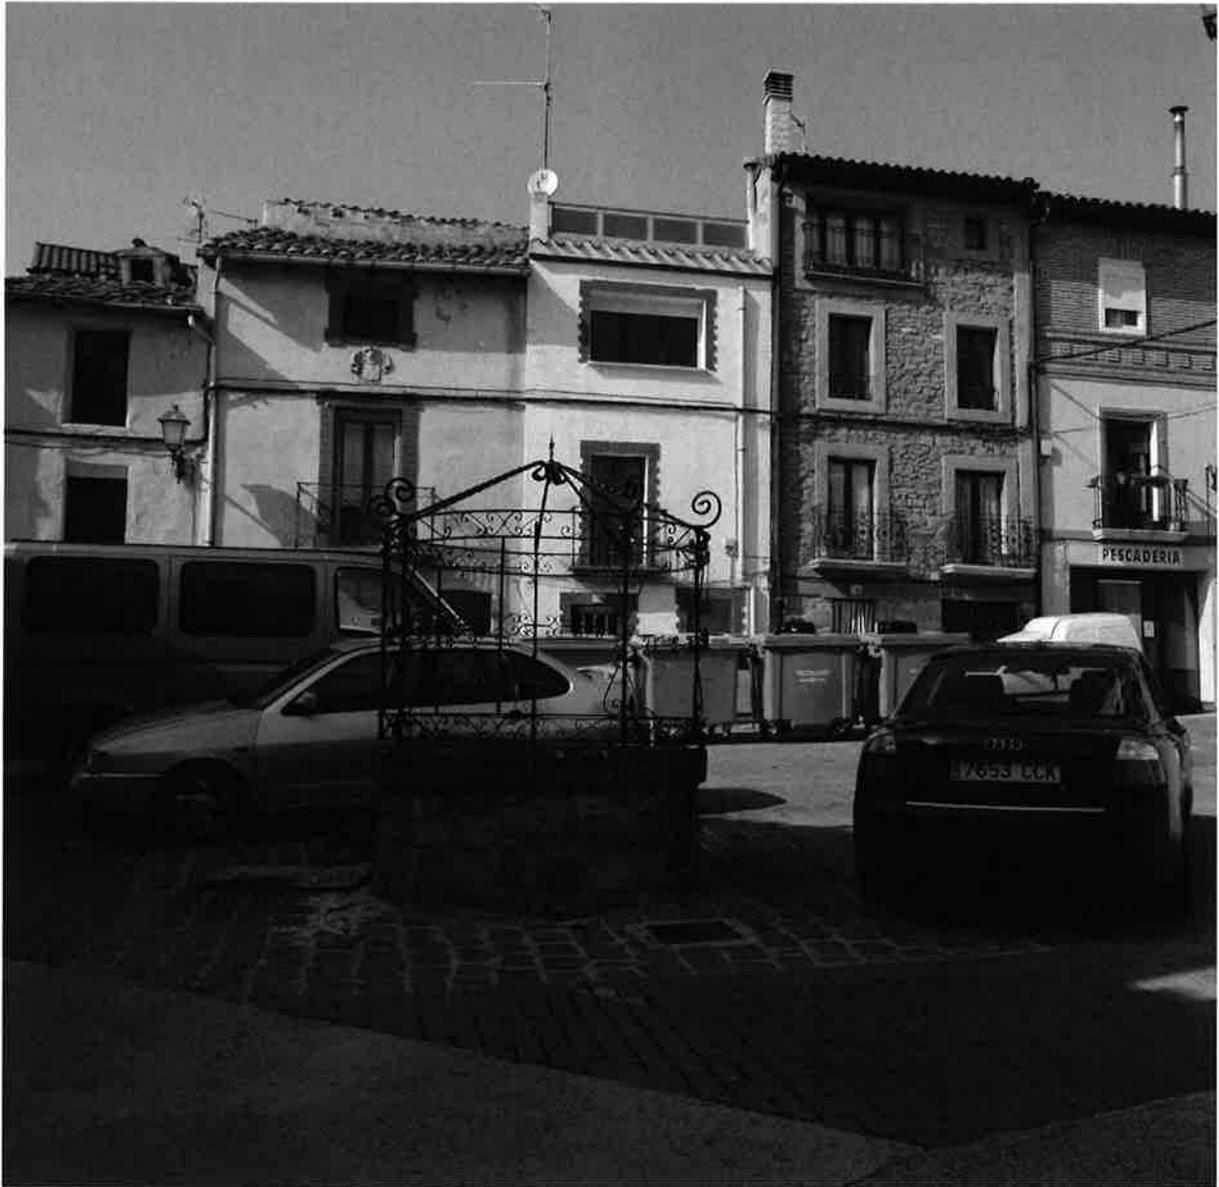
La Placeta inutilizada por vehículos inadecuadamente estacionados y equipamientos urbanos. Fuente propia

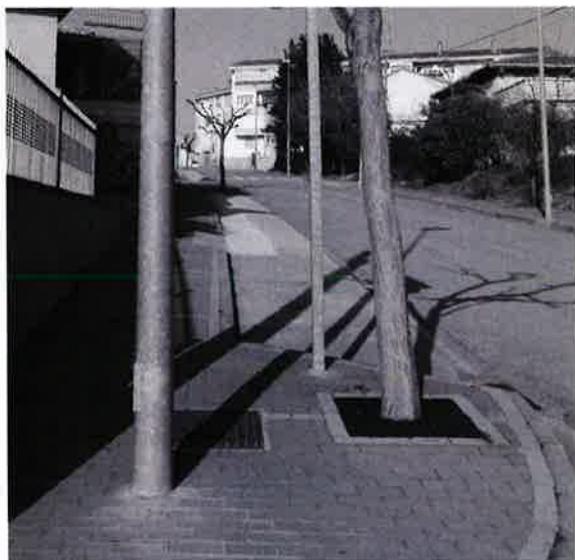
- Coches inadecuadamente estacionados en el conjunto del núcleo urbano especialmente en el Casco Antiguo y la calle de la travesía de Lerín.
- Terrazas de hostelería que ocupan las aceras en la zona de bares y calles Cañada real y Carretera Balsa

Aceras de la calle la Cañada Real. Fuente propia

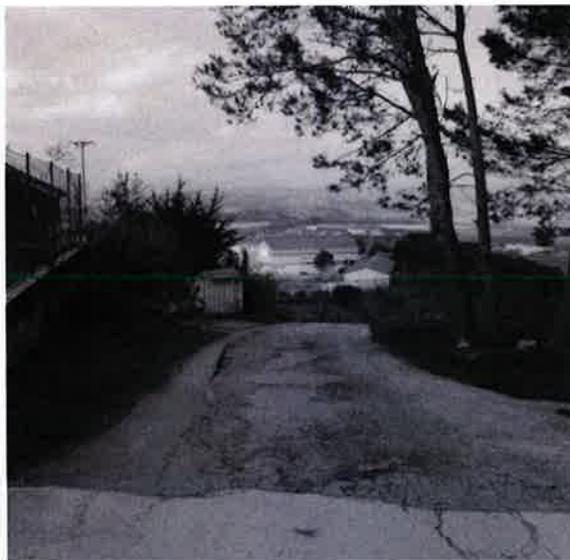
- Pavimentos inadecuados o en mal estado, como el de la carretera del Pinar u otras zonas no céntricas que carecen de mantenimiento.
- Bordillos, escalones y otras barreras arquitectónicas en espacios peatonales o lugares de referencia, como la plaza de los Fueros.

Pavimento en mal estado en la carretera del Pinar. Fuente propia

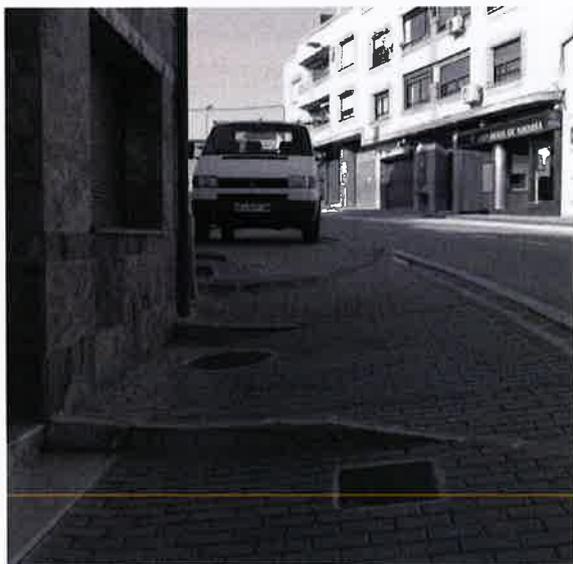
- Estrechamientos de acera que reducen el espacio peatonal para aparcamientos que no se utilizan como en las calles de las travesías.
- Pasos de peatones sin rebaje de acera en la travesía Estella-Berbinzana.

Aceras de la calle de la travesía a Estella-Berbinzana. Fuente propia

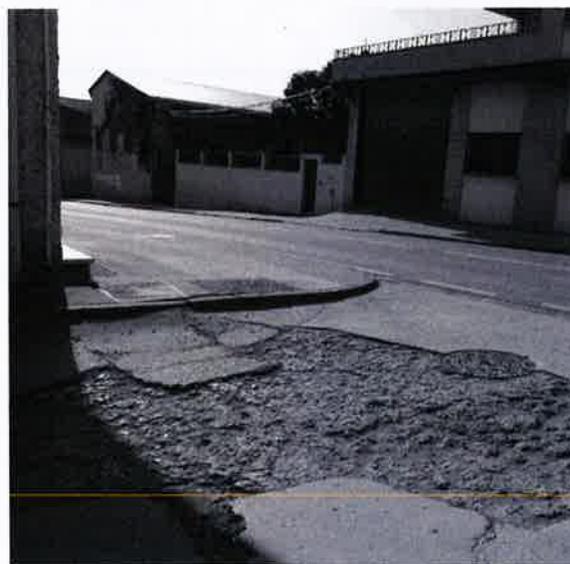
Pavimento en la calle de la travesía de Ierín. Fuente propia

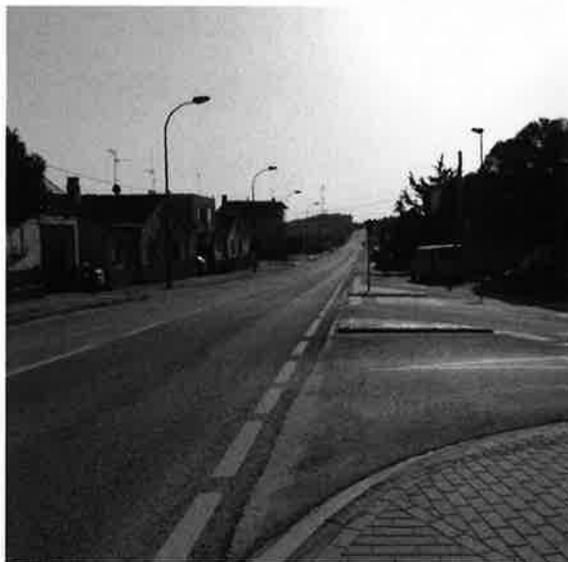
- Puntos de especial peligrosidad por velocidad, falta de visibilidad y condiciones inadecuadas en pasos de cebra y cruces de carreteras de las travesías, especialmente en la zona de bares de mucho tránsito peatonal.

Cruce de travesía de Lerín y carretera de la calle Mayor. Fuente propia

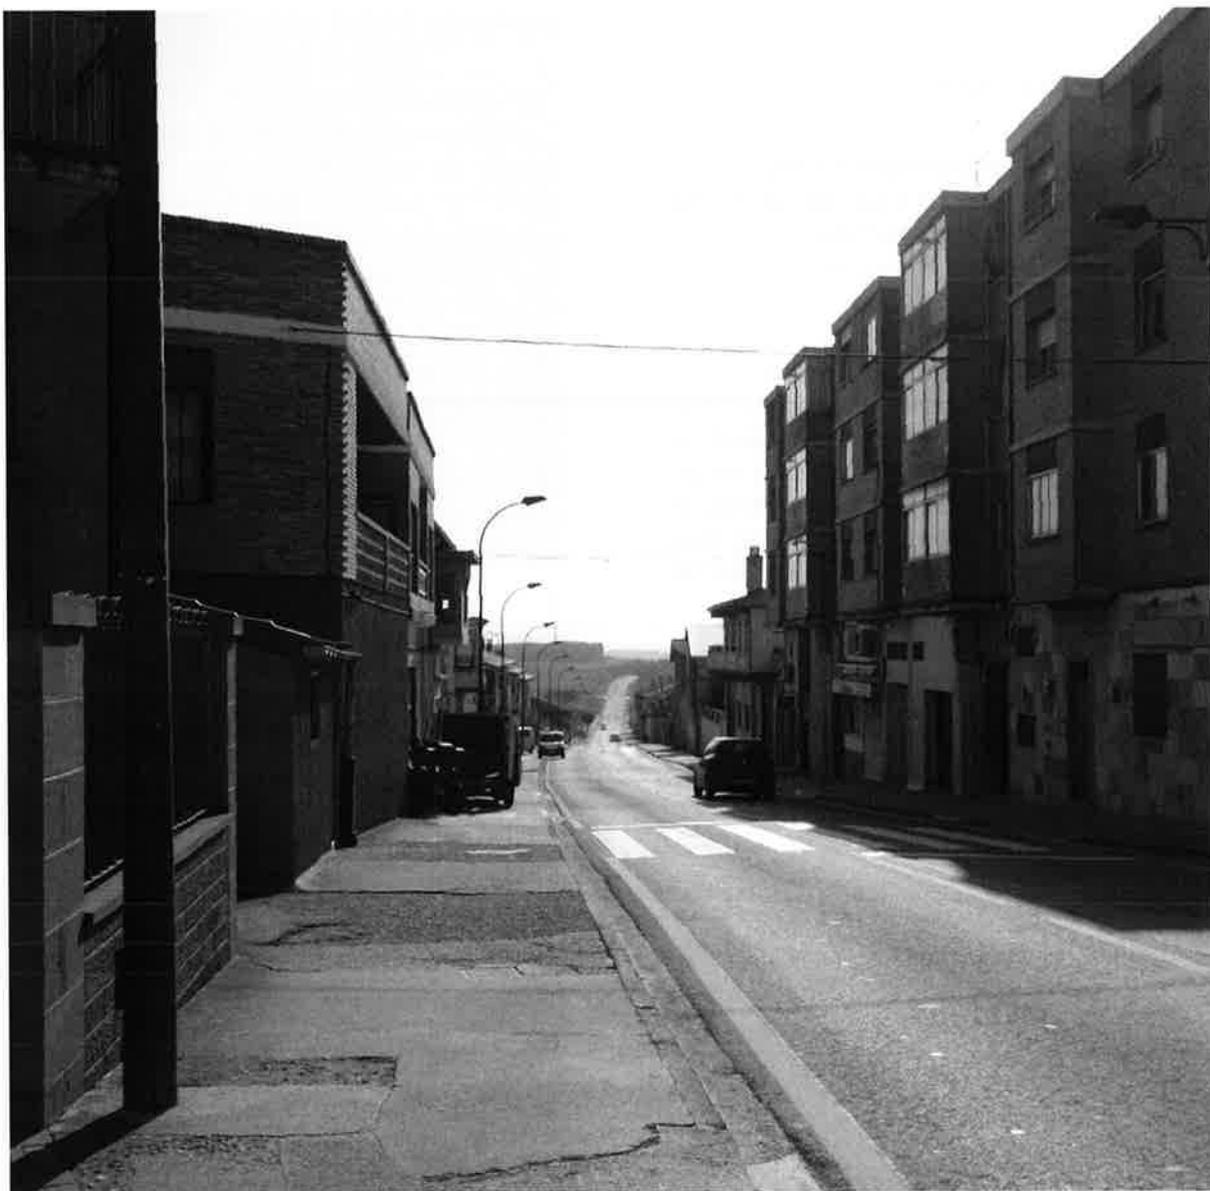
- Velocidad excesiva en las travesías, especialmente en las entradas del pueblo, y en la carretera del Pinar a la altura del cruce con la calle San Andrés.

Calle de la travesía de Lerín. Fuente propia

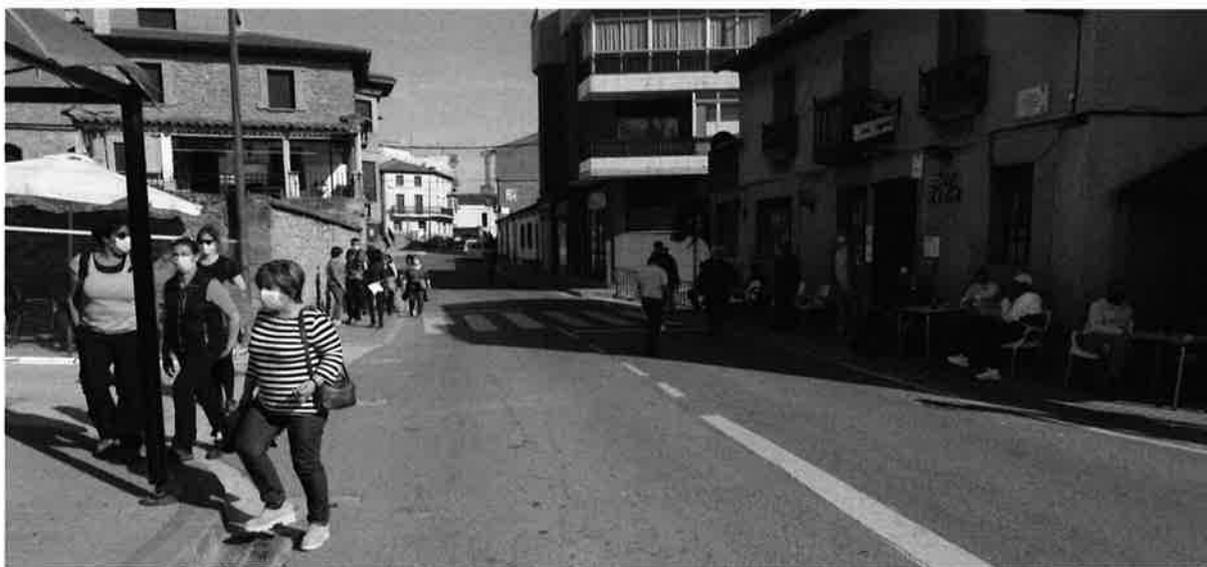
- El peatón es vulnerado en el conjunto del núcleo urbano.
- Zona de bares del cruce de travesías, donde el tránsito de vehículos y peatones es constante. El momento de mayor peligrosidad es a primera hora de la mañana: congestión de coches de padres y madres que llevan a estudiantes al colegio de Larraga, autobuses escolares que llevan estudiantes a otros pueblos, coches de personas trabajadoras que comienzan su jornada laboral, etc.

Ruta de la segunda sesión participativa de Larraga Amable, zona de bares en la calle de la travesía Estella-Berbinzana. Fuente propia

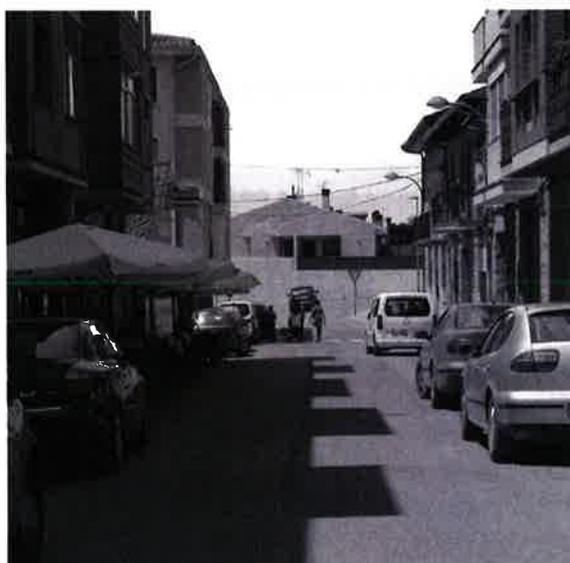
Calle de la carretera Balsa, Fuente propia

- La calle de la carretera de la Balsa también tiene problemas de tránsito y circulación a primera hora de la mañana, ya que forma parte del recorrido más habitual al colegio. Sería recomendable reconfigurar la calle con el fin de ampliar el espacio peatonal, eliminando una fila de aparcamientos o regulando la circulación a único sentido.

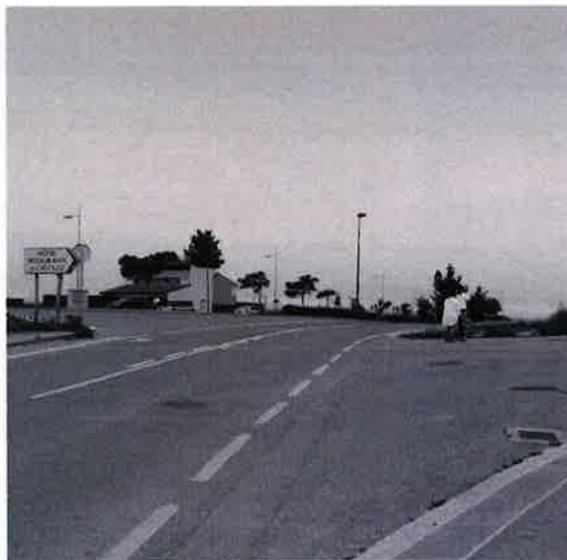
- Uno de los paseos más habituales de personas mayores es el recorrido por la Urbanización Ug, se trata de la conocida "ruta del colesterol". Es, sin embargo, un recorrido con características carentes en habitabilidad y seguridad. La llegada a la urbanización es a través del cruce de la carretera a Estella y la carretera del Pinar, la entrada norte del pueblo en la que los vehículos circulan a gran velocidad y no existe un paso de cebra. El entorno de la urbanización es además hostil ya que está rodeado de solares abandonados sin edificar. Teniendo en cuenta la popularidad entre las personas mayores, sería recomendable equipar la zona con mobiliario adecuado.

Cruce carretera a Estella con carretera del Pinar, Fuente propia
