# Propuesta Presupuestos Participativos Ayuntamiento de Larraga

<b>Nombre de la propuesta</b>	Ermita de San Marcos
-------------------------------	----------------------

**ERMITA SAN MARCOS\_LARRAGA**  
**PRESUPUESTOS PARTICIPATIVOS**

**MEMORIA VALORADA**

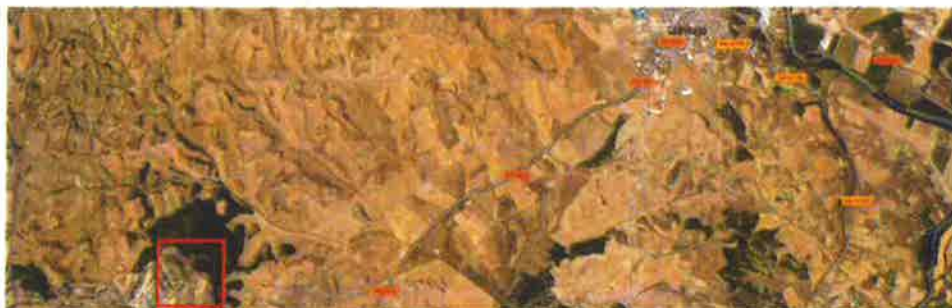
Fig. 1

Se encontraba en lo que hoy se llaman "los altos de San Marcos" (Fig. 1 y 2) y todavía se aprecian restos (Fig. 3 foto cedida por Igor Cacho).

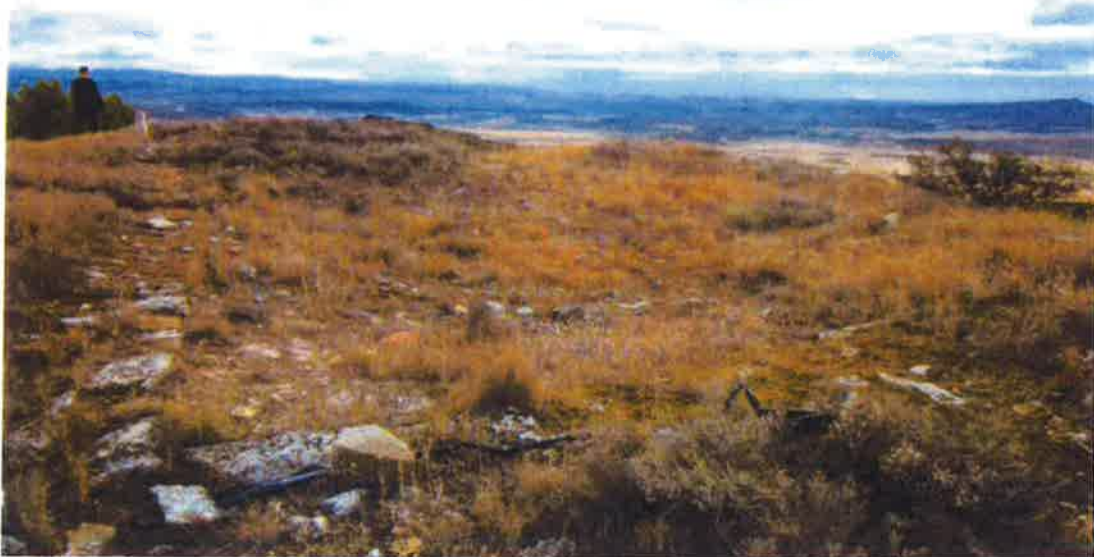
Fig. 4

De todas las ermitas que había en Larraga, la que mejor se encuentra localizada es la de San Marcos, en los altos de San Marcos, donde quedan muchos restos de los muros de la iglesia (Fig. 4). Además en estos altos, justo donde se encuentra la ermita, se quiere hacer un parque eólico que afecta a Larraga, Lerín y Berbinzana. A raíz de esto, y a petición del Ayuntamiento de Larraga, se incluyó a la ermita en el Catálogo Arqueológico de Navarra para poder protegerla y evitar su destrucción.

La forma de intervención sería respetuosa con lo encontrado y emplearía los mismo materiales: mampostería del lugar, y rejuntado con mortero de cal. Se trataría de consolidar la cimentación y subir los muros hasta una altura de 50cm., de manera que nos permite ver el lugar donde estaba, su planta y forma, pero no se reconstruye ya que esto no está permitido por la Ley de Patrimonio Histórico español de 1985.

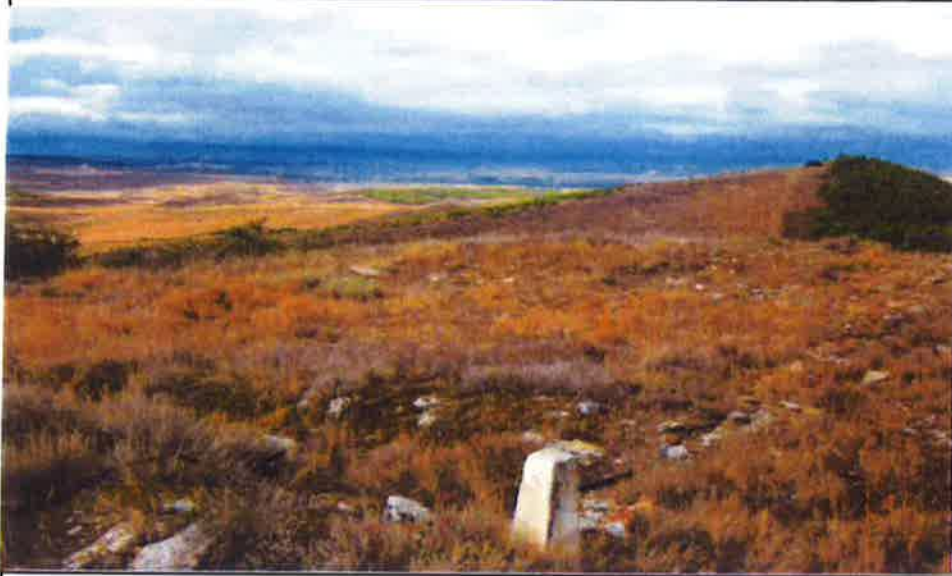
## ERMITA DE SAN MARCOS

Los restos de la ermita de San Marcos se aprecian a simple vista. Su recuperación sería sacar a la luz todos los restos que quedan, hoy cubiertos de vegetación.

En primer lugar se debe realizar una campaña de sondeos de arqueología para localizar todos los muros que quedan. Después se realizaría una memoria con planos de la planta de la ermita que permitiesen avanzar con las labores de consolidación de la cimentación y recuperación de los arranques de los muros de piedra.
